广州南沙“船撞桥”事故致5人死亡

事故原因初步查明：涉事船员操作失当

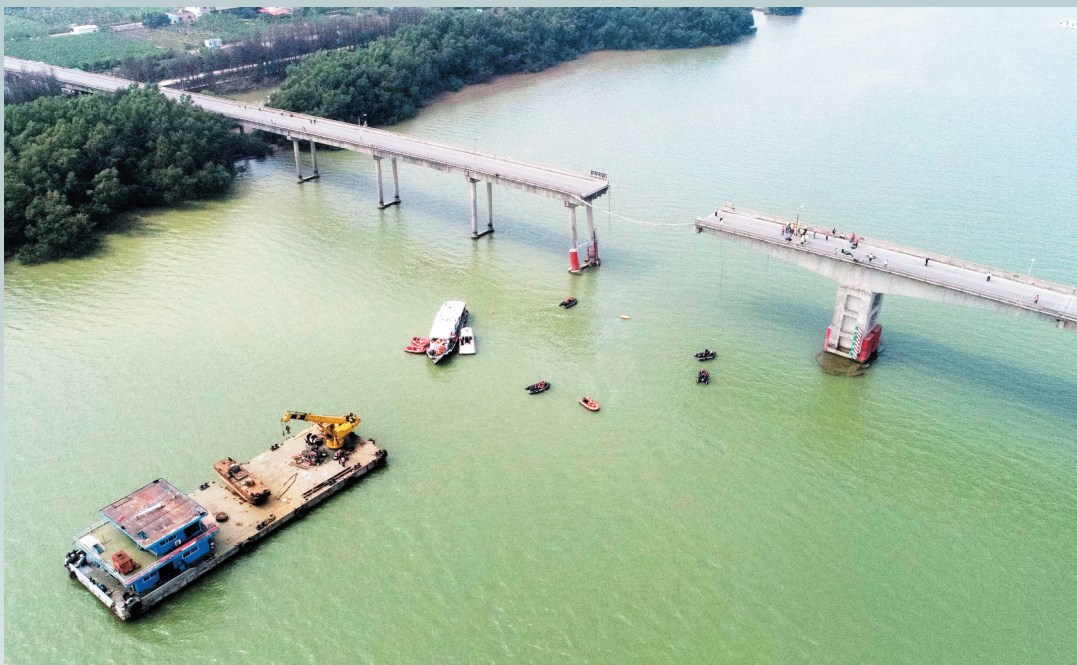
广州海事局副局长尹强介绍，因船员操作失当，“良辉688”轮左舷船身触碰沥心沙大桥下行通航孔18号桥墩，随后船头再次触碰下行通航孔19号桥墩，致使该通航孔上的桥面断裂。

广州市交通运输局总工程师邹小江介绍，被撞受损的沥心沙大桥19号桥墩倾斜严重，存在进一步失稳风险。为避免发生次生灾害，需进一步拆除19号至20号桥墩跨梁，消除安全隐患。

2月22日，救援人员在沥心沙大桥事故现场进行救援(无人机照片)。新华社记者 卢汉欣 摄

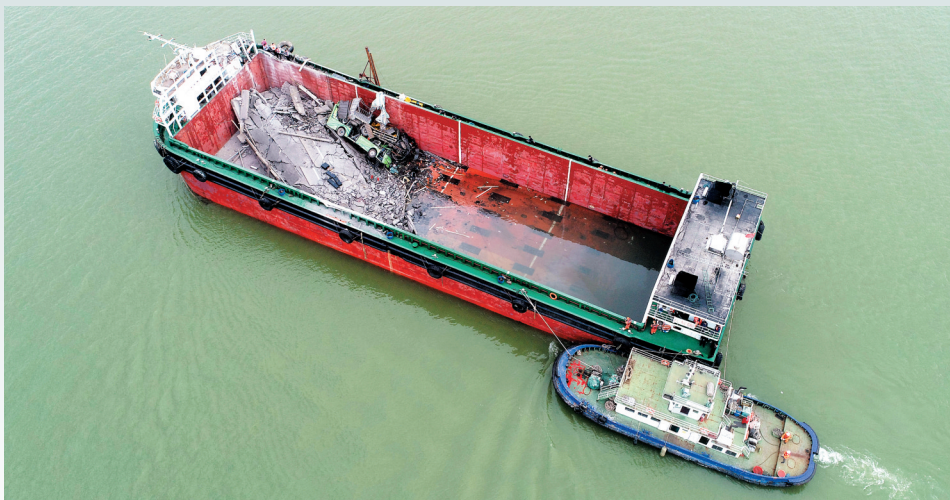
经核实，事故造成4辆车和1辆电动摩托车从断裂处坠落，其中1辆空载中巴车、1辆货车和1辆电动摩托车坠落到船舱内，2辆小货车掉落水中。

2月22日，涉事船只被拖走，船身上有掉落的车辆(无人机照片)。新华社记者 卢汉欣 摄
