新闻追踪 五指山中学边坡崩塌

# 涉险教学楼全面停用

## 专家提醒:雨停险未消,不靠近、不逗留、不围观

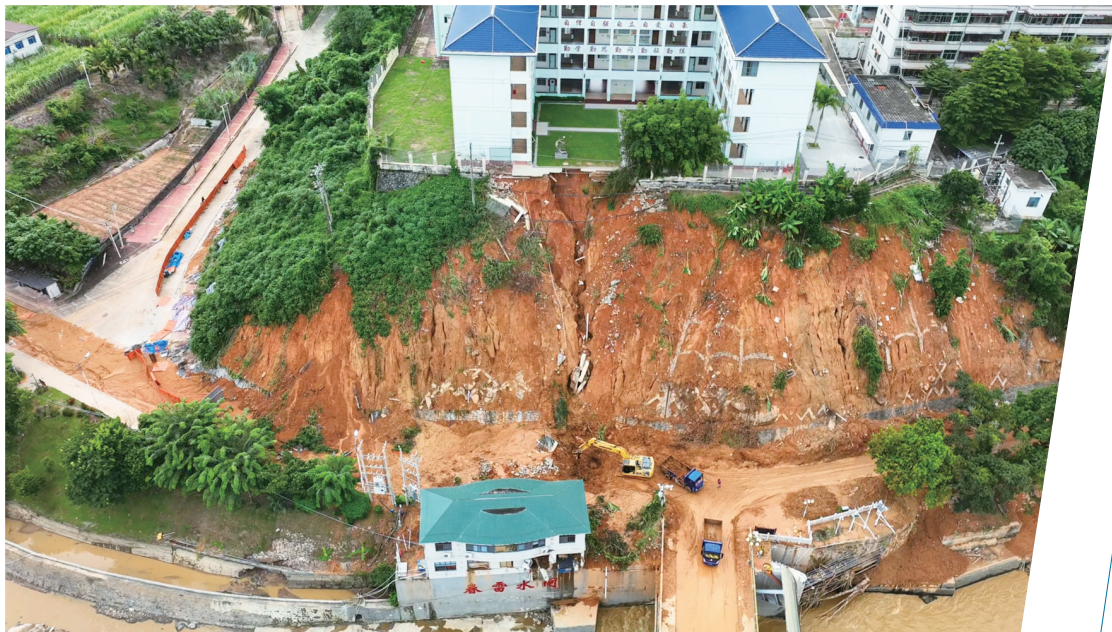
五指山中学边坡大面积崩塌后,挖掘机正在清理路面淤泥打通道路。记者 黄东光 摄

记者在五指山中学现场看到,后方边坡土体大面积垮塌,挡土墙开裂受损,大量泥土、碎石滑落堆积至坡脚位置。整片边坡裸露、土质松散,坡体仍存在明显裂缝。上方紧邻学校教学楼,下方为人行通道及通行路面,一旦再次发生垮塌,将直接威胁教学楼建筑安全以及过往师生、行人车辆安全,隐患风险突出。

“受连续强降雨影响,雨水持续冲刷、不断渗入坡体,导致土体含水量饱和、土体结构遭到破坏、抗剪强度大幅下降,最终引发大面积崩塌滑坡,造成边坡挡土墙破损、坡面防护结构损毁、坡体开裂变形。”吴恒告诉记者。勘查期间,专家组对崩塌现场开展多次全覆盖调查,详细记录崩塌范围、体量、形态特征、堆积物性质及分布情况,精准测量崩塌区域各项数据,全面评估灾害造成的直接影响和周边潜在安全隐患。

据专家现场勘查分析,该灾害点斜坡表层为填土、风化土层,下部为强风化花岗岩,地质结构本身稳定性较弱。本轮持续强降雨是诱发本次崩塌的直接原因,雨水不断入渗后,土体粘聚力、摩擦力持续降低,土体自重超过结构承载力,最终发生失稳垮塌。同时,该边坡坡面及坡顶排水不畅,积水容易滞留下渗,若后续再次出现降雨,仍有继续垮塌、滑移风险,持续威胁下方道路及行人安全。

针对现场严峻隐患,专家组提出多项应急处置建议:立即暂停涉险教学楼使用,杜绝人员进驻;对裸露坡面及时覆盖防水布,减少雨水持续渗透,做好临时防护;将坡脚道路及崩塌影响范围全面划定为危险区域,设置硬质围挡、警戒线、警示标识,严禁无关人员进入、逗留。
