海口丘海大道等路段“炮弹坑”显现 车辆被“坑”

市政单位：
正安排维修

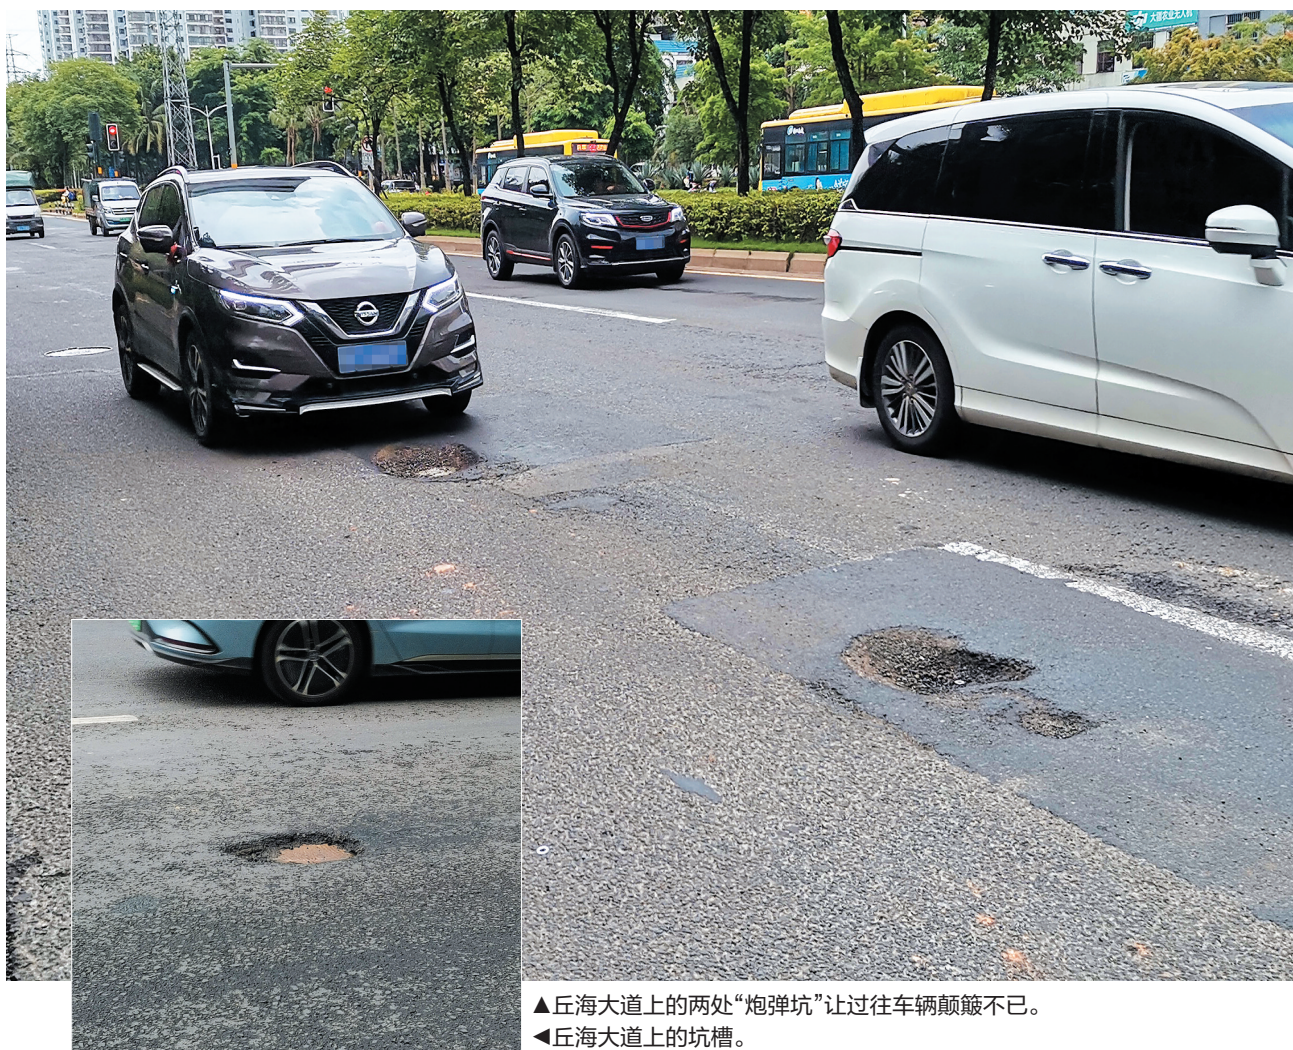
根据市民的报料,记者6月5日下午来到海口丘海大道走访,从丘海大道与南海大道交会口,沿着丘海大道往海瑞文化公园方向走去,可以发现丘海大道上两边车道路面均有不少坑洞,有些坑槽在车辆的来回碾压下,边缘和内部的碎石子就被带了出来,坑洞也越来越大、越深,甚至看到了铺沥青之前的水泥地板。

在丘海大道靠近滨涯路位置的路面上,记者看到有至少两处“炮弹坑”,坑槽比较大比较深,由于来往的车辆比较多,许多车辆避闪不及,四五十公里时速下,轮胎碾压过去,发出嗡嗡的声音,车辆也明显出现了震动。

还有的路段右拐车道上有数个雨水井,井盖周边的水泥路面和沥青路面出现了下沉和坑槽,边缘比较尖利,车辆驶过后轮胎碾上这些边缘留下了明显乌黑的橡胶胎痕。“这种路面,哪怕是新的轮胎,车速要是快些,碾过去都可能出现爆胎,我们开车时确实心里慌慌的,因为跟着前车走,车流量大,根本来不及发现和避让这些坑,每每开过去都要心疼一下车辆的悬挂系统。”在丘海大道靠近滨涯路路口等待红绿灯的车主刘先生告诉记者。记者这一路走下来,发现丘海大道上大大小小的坑槽不下10处。

▲丘海大道上的两处“炮弹坑”让过往车辆颠簸不已。

◀丘海大道上的坑槽。

对此,海口市市政工程维修公司有关人员表示,连日降雨的天气给沥青路面带来了压力,由于沥青怕水的特性,雨水浸泡之后沥青黏性降低,加上比较

大的车流量的碾压,沥青路面的碎石子就会随着松动散开,并形成坑槽路害,坑槽也会随着沥青碎石子的持续松散流失而变得更深更大,一些沥青路面的等红绿灯路段、公交站台前等位置由于车辆的频繁制动和启动,更容易出现坑槽。

大道、秀英大道等道路雨后坑槽多,除了上述原因,另一方面,也因为这些主干道车流量太大,货车多,且使用年限比较长,沥青老化严重。”该工作人员表示,目前公司已经安排维修队伍在责任道路区域进行“冷料快补”等工作,尽快完成路面坑槽的修复。
