三亚月川楼 整体平移178米

老楼啥来头？为什么要搬？搬楼要几步？

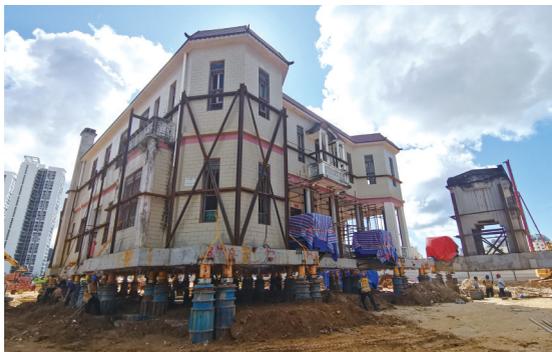
月川楼及门楼被整体顶起。(受访者供图)

记者了解到，前期，经过反复技术论证，施工方使用交替PLC同步顶升系统进行顶推施工，加垫钢支撑，每个支撑顶点处安装两组千斤顶，每个千斤顶能承载200吨的重量。通过电脑控制驱动两组千斤顶进行反复交替

顶升，满足SPMT拖车的进车要求，保证整个顶升过程安全可靠。施工过程中，月川楼顶升1.6米，门楼顶升2.4米。

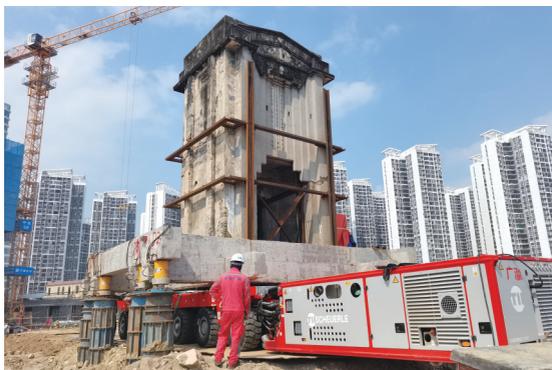
月川楼门楼平移现场。(受访者供图)

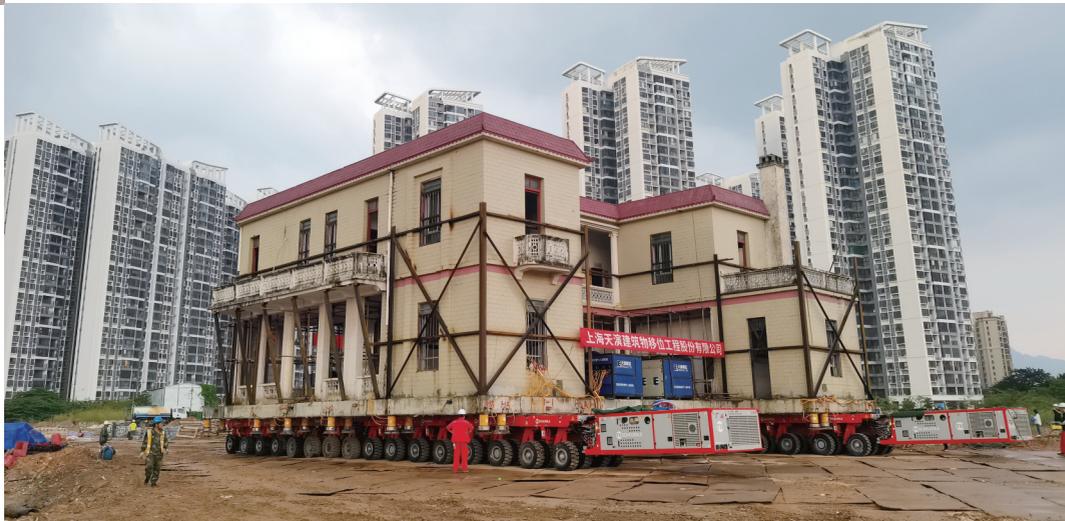
▲月川楼被装上板车平移到新址。(受访者供图)

“此次使用在历史风貌建筑平移中的SPMT自行式液压平板车工艺，3条共46轴的平板车当成平移的导轨，每条滚轴可托起48吨的重量。”吴良伟介绍道，同时，在对原建筑加固基础上，安装了筏板基础。施工全过程建立自动化监测体系，以实时掌握建筑各项监测数据。

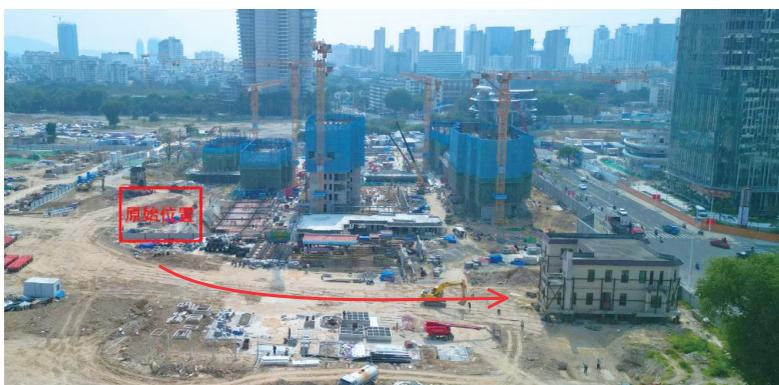
◀月川楼及门楼平移路线。(三亚日报微信公众号)

“另外，我们要进行室外土方开挖，并在平移路线铺满钢板，增加支撑力，以防平移过程中房子开裂。”吴良伟说，此前对原建筑进行结构加固处理，对建筑上下两层托换结构、门窗洞口进行临时加固，每层设置型钢拉结加固措施，增强横向和竖向稳固程度。平移过程中，月川楼先是向东平移，接着根据线路旋转，向西北方向平移，呈“L型”走向，平移了178米后最终抵达新址。与此同时，月川楼也从原来的朝南改为朝西北向。
