## 小区内一处排污井 曾两塌两修 如今再塌陷

修缮人员:水利暗渠不挪移,塌陷隐患一直存在

## 琼海市嘉积镇玉泉花园小区

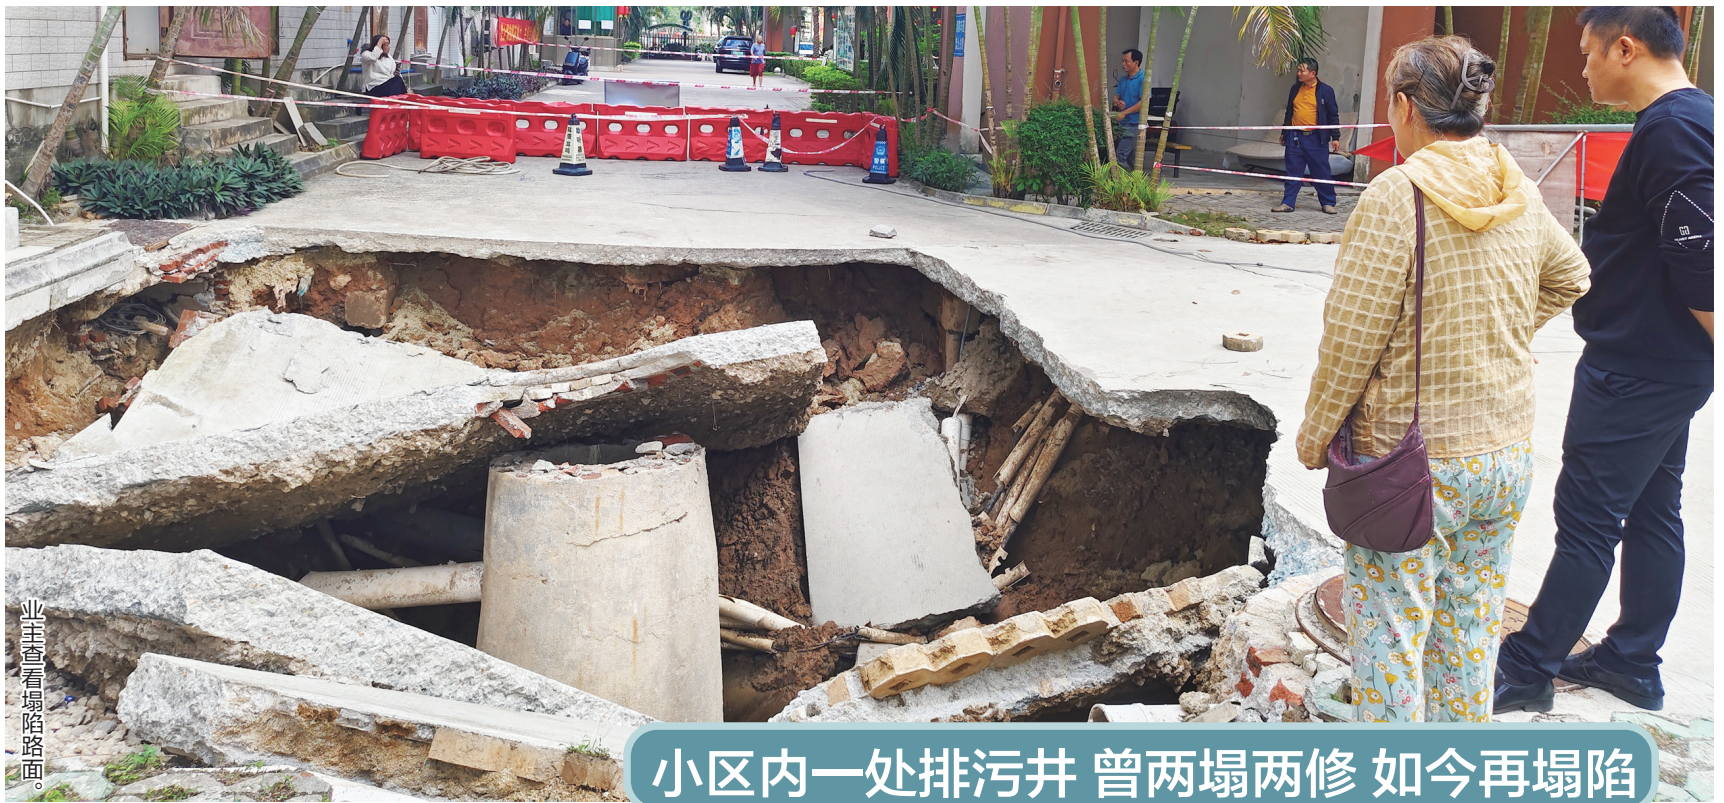
业主查看塌陷路面。

记者实地走访,看到塌陷区域位于该小区3号楼转弯处,路面凹出一个50平方米的缺口,圆形排污井在缺口内矗立,路面上裂缝纵横,塌陷坑洞深度2至3米,残垣断壁陷入坑内。周边拉起了一条警戒线。塌陷凹凸紧挨着3号楼地基,坑内有响亮的水流声。

记者在现场注意到,塌陷区内有排污井、水利暗渠、排水管等三层叠加,形成罕见的“管线叠罗汉”格局。排污井最深,暗渠、排水管基本在同一个平面上,适逢雨季水量大,周边路基会被掏空。

“此处排污井所在的位置是水利暗渠、排水管与排污井的交汇处。这个位置已经塌陷三次了,前面两次政府部门过来修过,最新塌陷的这次发生在3月15日凌晨5点。”琼海市新百佳物业服务有限公司玉泉花园管理处经理王海程说,3月15日当天下雨,估计是雨水冲刷掏空路基土体而发生塌陷,面积有50平方米,这次面积很大。

“三层管网叠加是重大安全缺陷,上层排污井,下层排水管、水利暗渠等冲刷周边土体,三层管线相互影响、恶性循环,形成‘破损—渗漏—掏空—塌陷’的固定链条。”该小区一名从事工程建筑的业主称,路面

“第一次修缮花费的是财政资金,并没用小区公共维修资金。施工方对排污井周边区域需要改造的地方‘该挖的都挖了’,当时都挖到小区入口处位置了。还与水务部门一起探讨过迁改水利暗渠,但因涉及资金过大未果。”李天龙表示,这项修缮工作涉及三层管网,只要水利暗渠不挪移,塌陷隐患就一直存在。

“因为这个修缮涉及多个部门及相关方,我们正在排查核实相关问题,下一步会将问题上报给琼海市政府。”琼海市住建局副局长王元湘告诉记者,因为这个塌陷区域在小区内,涉及的相关问题也较多,加之该塌陷区域及涉及管网过多,特别是当初开发房地产时,为何将水利渠变成暗渠等情况均要进行摸排调查。目前,住建部门已安排市政服务中心工作人员到现场塌陷区域进行安全防护。下一步,住建部门将联合水务等部门,组织专家进行科学制定根治方案,拨付整改资金,全力推进施工改造,彻底消除塌陷隐患。

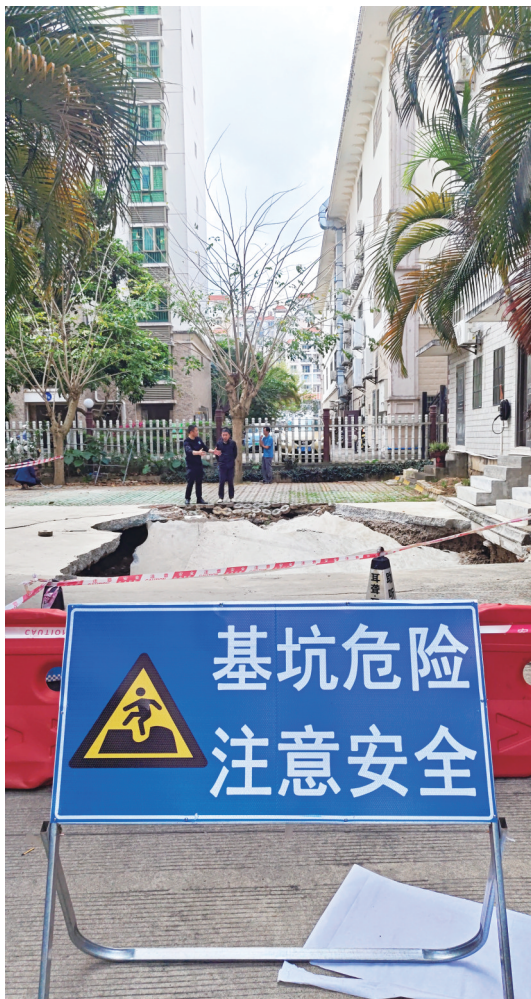
塌陷路面已放置防护栏。
